# 県立観音崎公園における 防災カルテ点検の事例

日本都市整備株式会社  
田中久美子

県立観音崎公園にて、平成14年度に作成された防災カルテを用いて点検を行い、災害に至る危険性の把握し、緊急対応が必要とされる箇所を整理する。

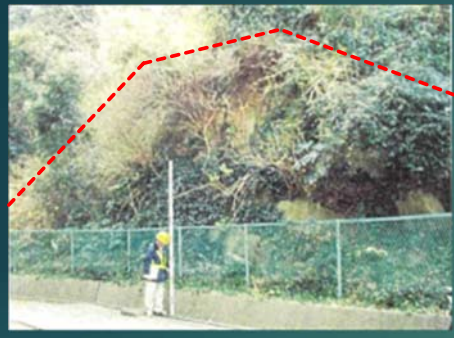
平成14年度

- 高さ15mの急崖を成す露岩で、転石が確認され、落石エネルギーが高いと想定される。
- 過年度成果より、亀裂が発達した基岩盤、露頭部の開口亀裂、樹木の根曲がり確認され、小落石の跡が多数みられた。
- 今回点検時、対策工として落石防護柵及び落石防護擁壁が設置されており、変状に対して対策がなされていた。
- 今後は、対策工の破損や機能低下及び、大規模な岩盤崩落へ進展するような変状の進行の有無について、カルテによる経過観察が望ましい。

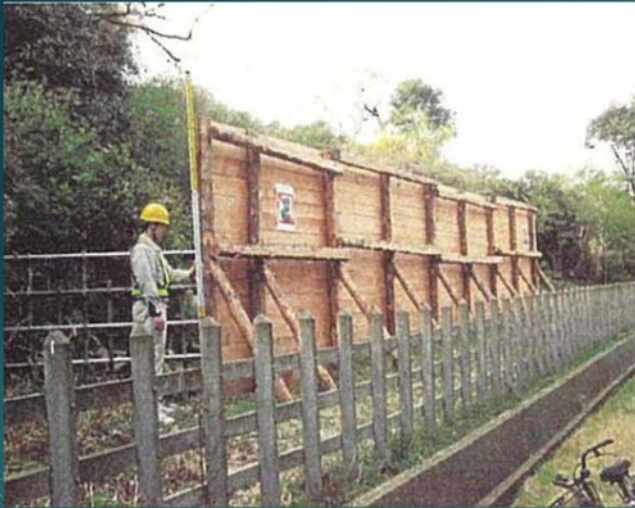
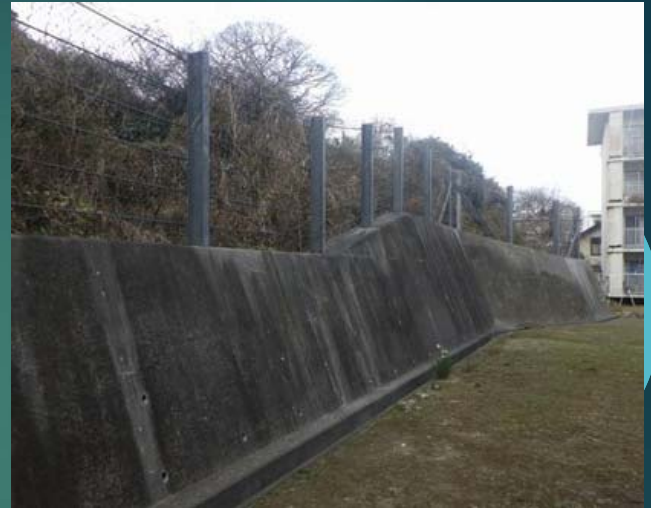
- 平成14年時点では、立ち入り防止柵及び仮設木柵設置により対策がなされていた箇所もあったが、対策工としては不十分であった。（左）
- 今回、不十分な対策が撤去され、新たな対策工が設置されていることを確認した。（右）

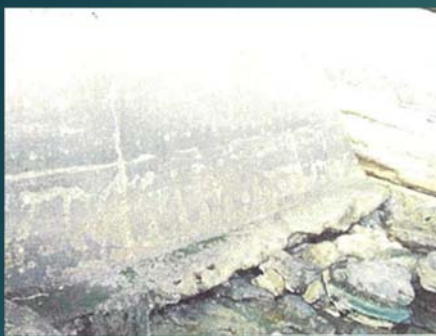
平成14年度

- 海岸部にあり、塩害及び波浪浸食による洗掘等の影響が懸念される。
- 既設洗掘防止工に一部剥離や背面の空洞化等の欠損、波浪浸食による影響が確認された。
- 今回点検時、洗掘防止コンクリート擁壁工が新たに設置されており、既設洗掘防止工への変状は解消されていることを確認した。
- 波による洗掘・空洞形成等の破損や塩害等による機能低下がないか、カルテ点検よって経過を観察することが望ましい。

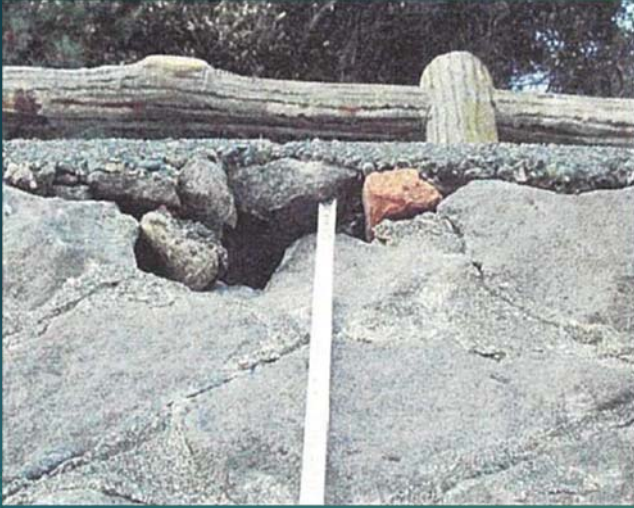
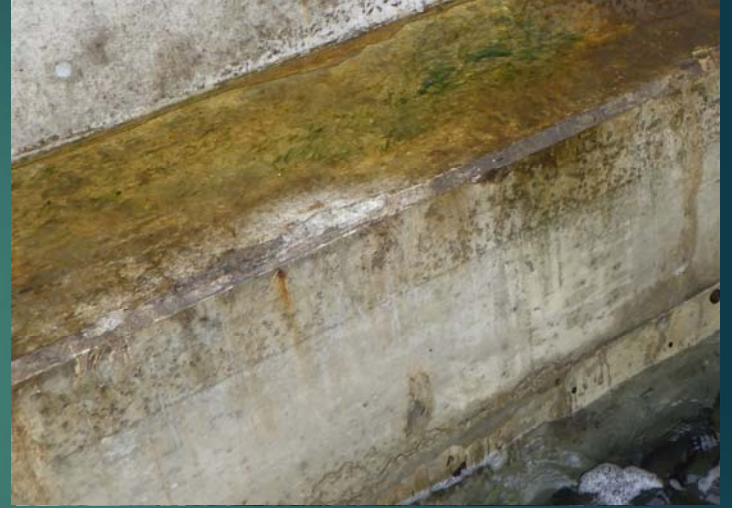
- 平成14年時点では、石積擁壁の抜け落ちが確認され、モルタル補修が施されているが、剥離していた。（左）
- 今回、対策工が再施工されているが、下部コンクリートの軽微な表面剥離が確認されており、継続した点検が必要である。（右）

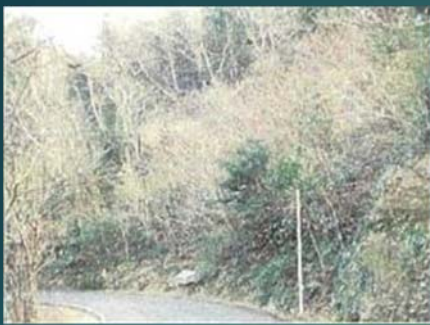
平成14年度

- 等斉谷型（すり鉢状）斜面であり斜度40°の急こう配であるが、高さは10m未満である。
- 過年度成果では、植生状況も良く、斜面が比較的安定していることから、対応は不要としていた。
- 今回点検では、側溝に小落石が確認された。
- 今後は、崩壊地や不安定な露岩など目立った変状の発生源は見られないが未対策区間のため、カルテ点検による経過観察が望ましい。

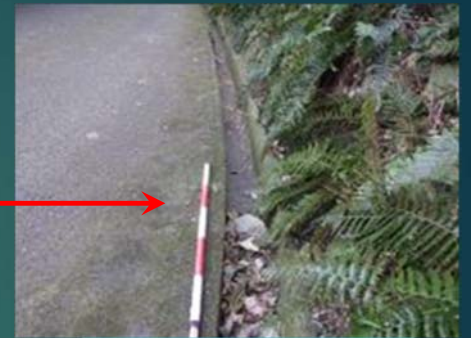
転石及び堆砂

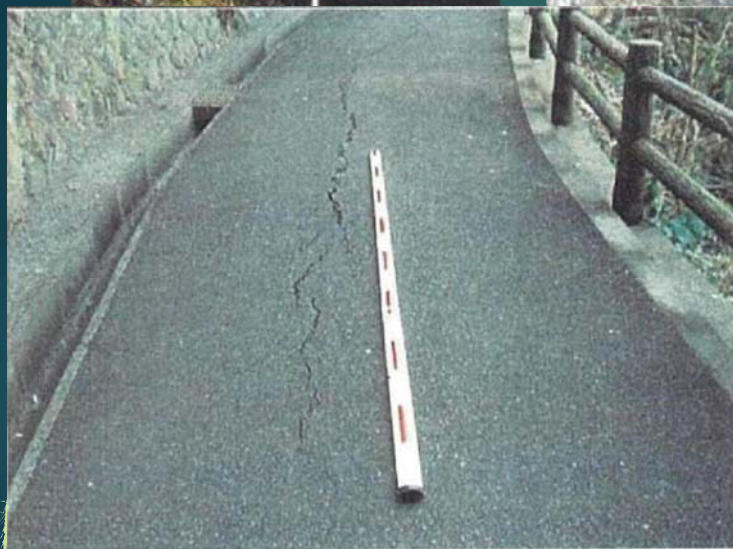
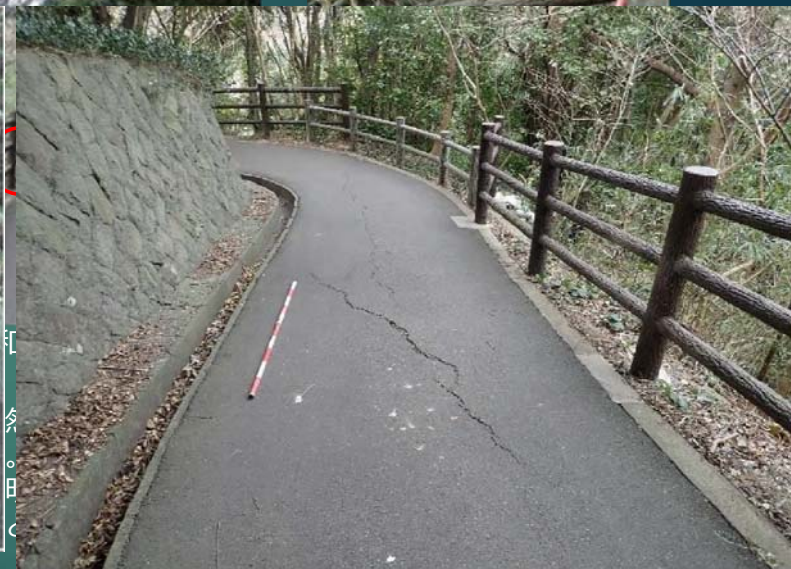
- 今回点検時、法枠工が施工されたにも関わらず、路面に新たなクラックが確認され、地すべりの予兆が確認された。

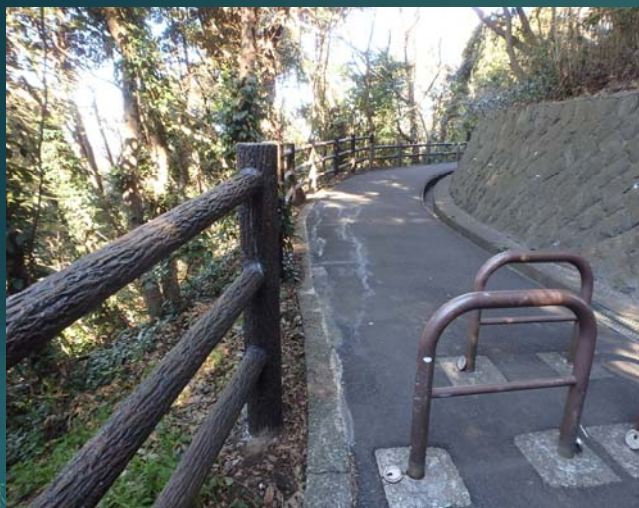
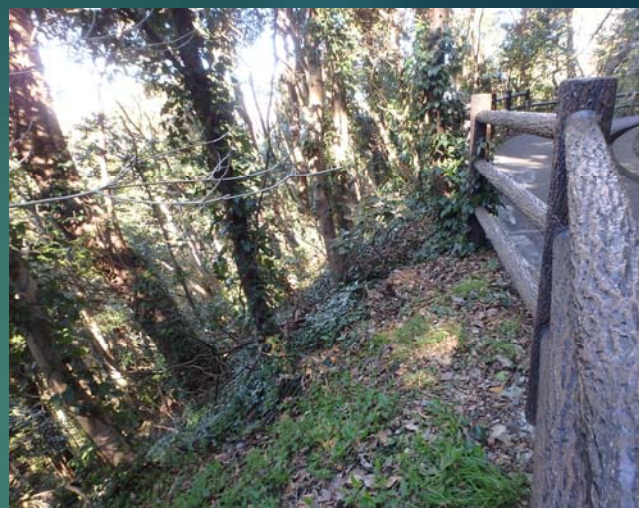
- 歩道舗装のクラックは、表面補修が行われており、雨水の侵入は防がれている。
- 斜面に対する対策工が未施工のため、土砂の流出に注視していく必要がある。

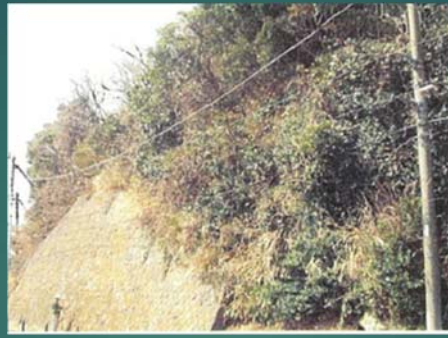
平成14年度

- 県道に面した切土法面で、凸型尾根型の自然斜面である。
- 石積み擁壁背面の裏込め材の流出や、擁壁上部の落石防護柵に塩害による老朽化が確認されていた。また、急斜面上部では岩塊の崩壊跡や開口亀裂、樹木根の侵入した亀裂が確認されていた。
- 現地立ち寄った際、斜面上部から崩壊した後で、応急処置として、吹付モルタルによる表面保護工が処置されていた。

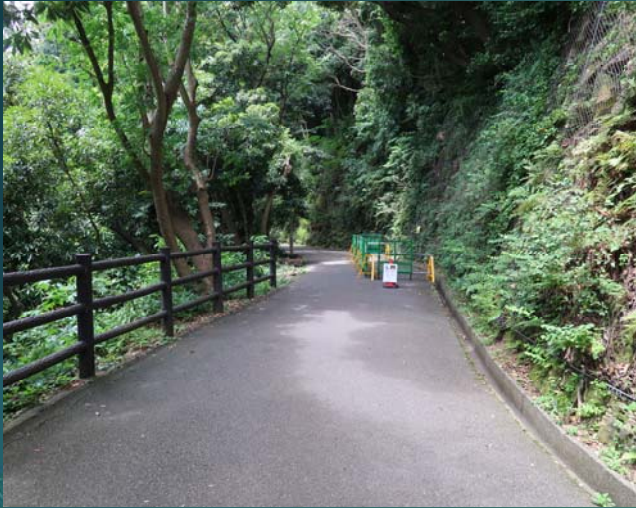
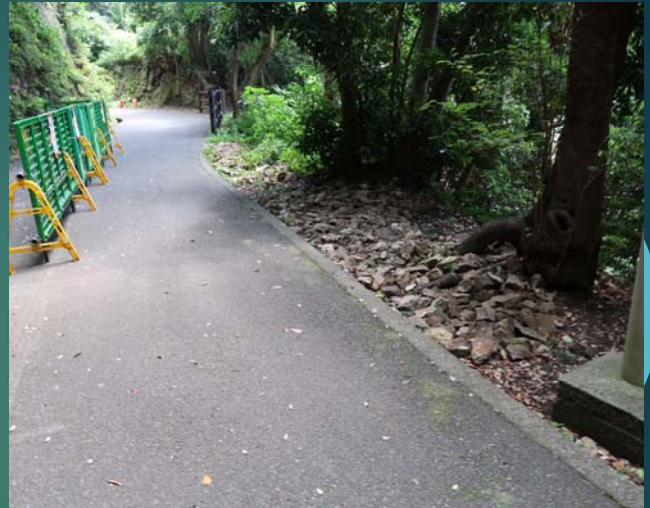
- 比較的大きい落石が確認されたため一部規制。（左）
- 落石は破砕して処理されていた。（右）

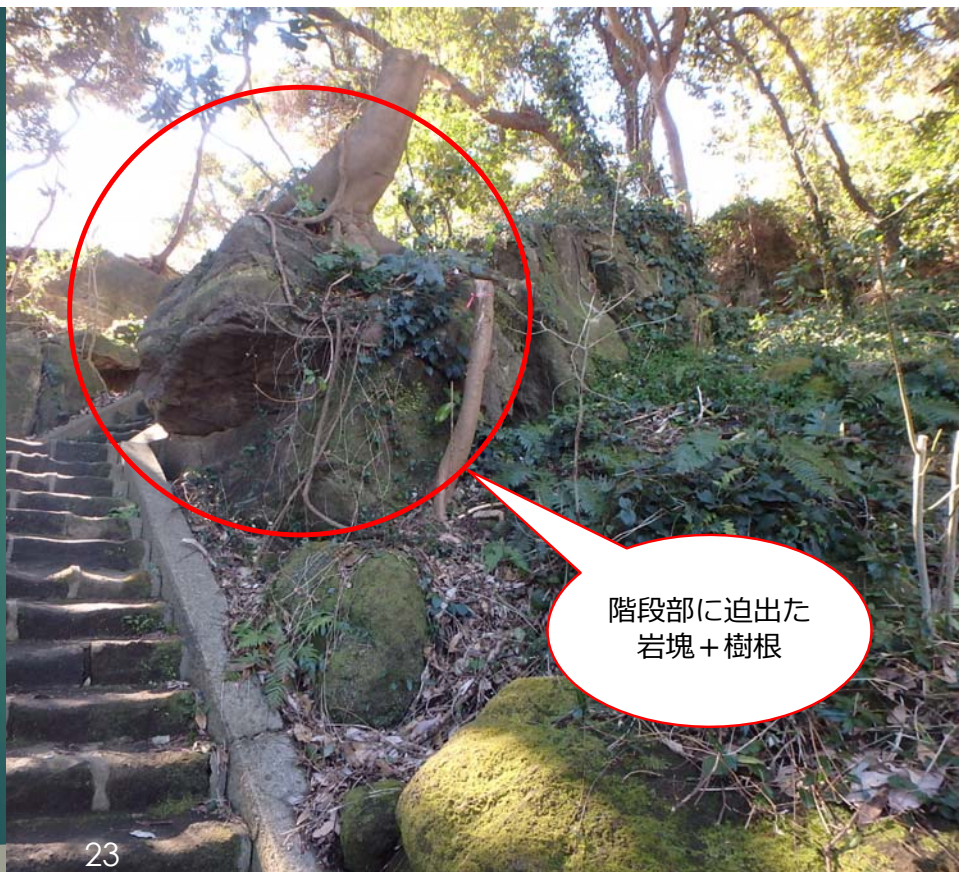
災害の要因に対して根本的な対策が取れず、ロックネット等の対処的な対策工法に限定される傾向にある。

階段部に迫った  
岩塊+樹根
