県立観音崎公園における 防災カルテ点検の事例

日本都市整備株式会社
田中久美子

県立観音崎公園にて、平成14年度に作成された防災カルテを用いて点検を行い、災害に至る危険性の把握し、緊急対応が必要とされる箇所を整理する。

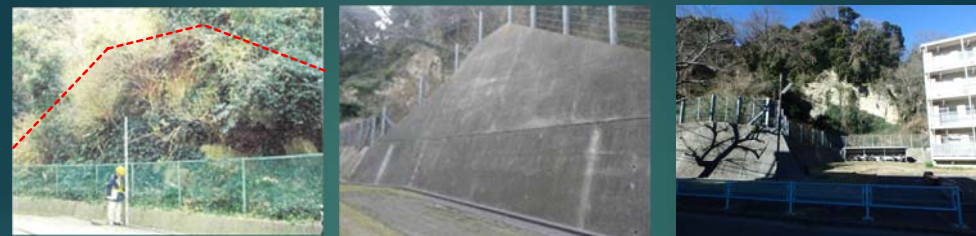
4. 施設例① 1) 対策済みの施設（要対策→カルテ対応）

施設周辺の状況

対象項目（岩盤崩壊）

- 高さ15mの急崖を成す露岩で、転石が確認され、落石エネルギーが高いと想定される。
- 過年度成果より、亀裂が発達した基岩盤、露頭部の開口亀裂、樹木の根曲がり確認され、小落石の跡が多数みられた。
- 今回点検時、対策工として落石防護柵及び落石防護擁壁が設置されており、変状に対して対策がなされていた。
- 今後は、対策工の破損や機能低下及び、大規模な岩盤崩落へ進展するような変状の進行の有無について、カルテによる経過観察が望ましい。

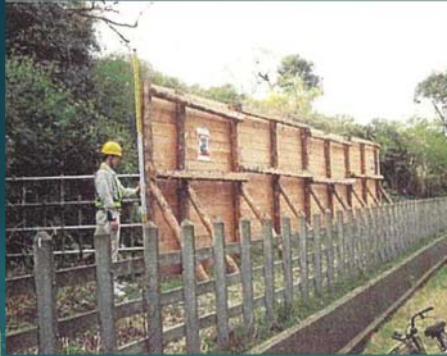
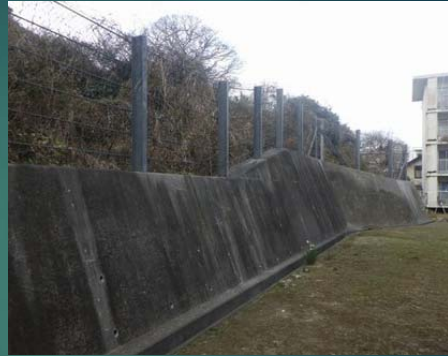
- 平成14年時点では、立ち入り防止柵及び仮設木柵設置により対策がなされていた箇所もあったが、対策工としては不十分であった。(左)
- 今回、不十分な対策が撤去され、新たな対策工が設置されていることを確認した。(右)

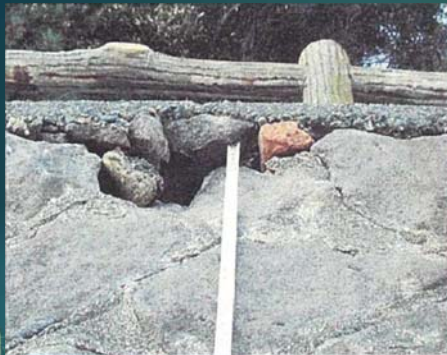
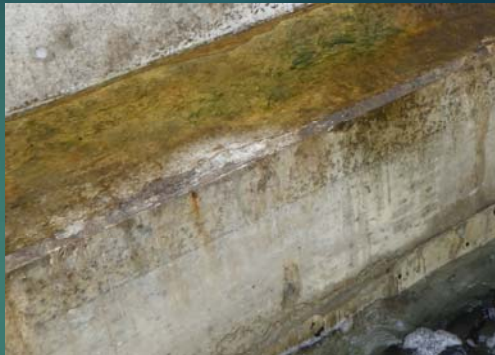
- 海岸部にあり、塩害及び波浪浸食による洗掘等の影響が懸念される。
- 既設洗掘防止工に一部剥離や背面の空洞化等の欠損、波浪浸食による影響が確認された。
- 今回点検時、洗掘防止コンクリート擁壁工が新たに設置されており、既設洗掘防止工への変状は解消されていることを確認した。
- 波による洗掘・空洞形成等の破損や塩害等による機能低下がないか、カルテ点検によって経過を観察することが望ましい。

- 平成14年時点では、石積擁壁の抜け落ちが確認され、モルタル補修が施されているが、剥離していた。(左)
- 今回、対策工が再施工されているが、下部コンクリートの軽微な表面剥離が確認されており、継続した点検が必要である。(右)

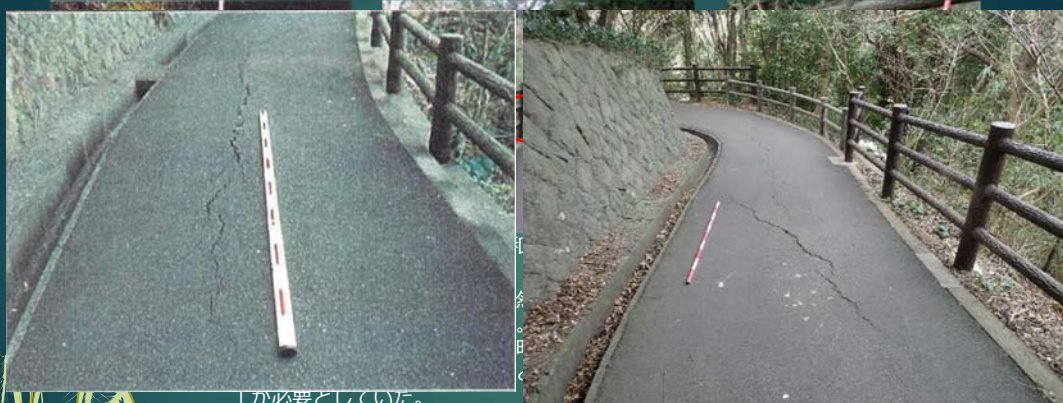
4. 施設例④ 対策工が不十分な施設（要対策→要対策）

- 工が必要としていた。
- 今回点検時、法枠工が施工されたにも関わらず、路面に新たなクラックが確認され、地すべりの予兆が確認された。

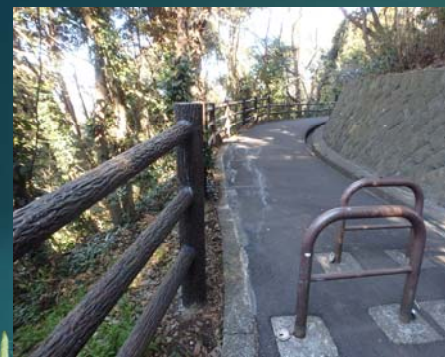
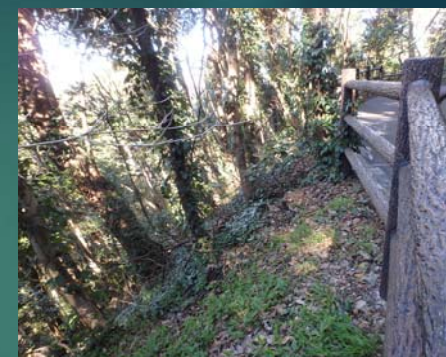
- 歩道舗装のクラックは、表面補修が行われており、雨水の侵入は防がれている。
- 斜面に対する対策工が未施工のため、土砂の流出に注視していく必要がある。

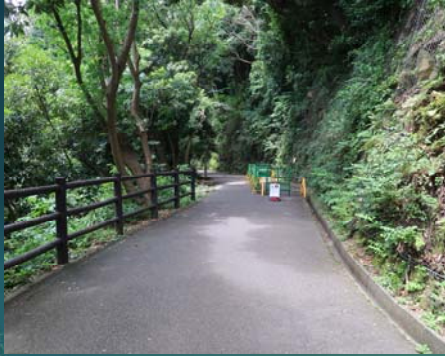
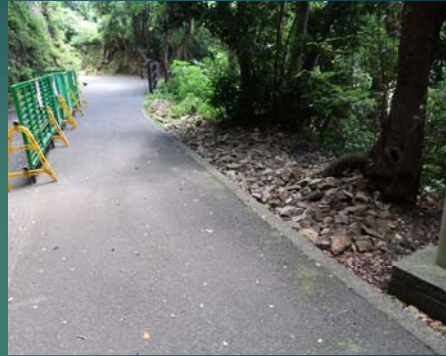
- 比較的大きい落石が確認されたため一部規制。(左)
- 落石は破砕して処理されていた。(右)
