横浜市認定歴史的建造物 ブラフ積擁壁耐震補強対策

クララ工法概要説明

横浜市山手133番ブラフ擁壁(歴史的建造物認定)

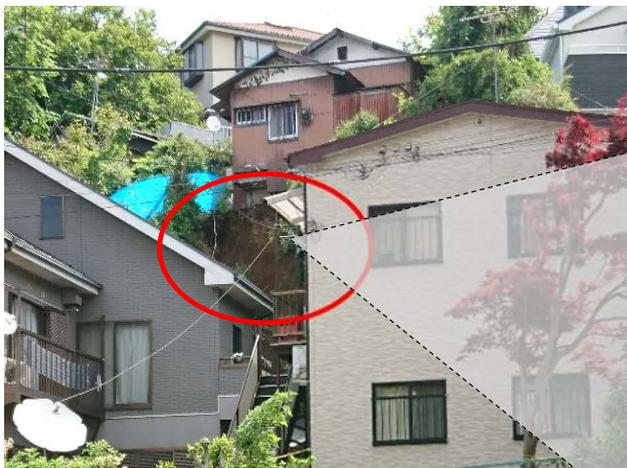
◆2022年5月1日午前2時20分に神奈川県横浜市中区打越地区の一部で豪雨によりブラフ擁壁が崩壊したため高さ10m、幅10m、奥行き3mの土砂流出が発生し、土砂災害警戒のため付近に住む8世帯19人に警戒レベル4にあたる避難指示を出した。

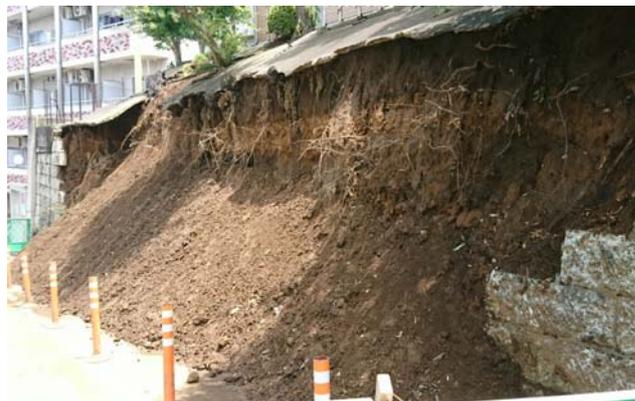
(b)崩壊後の様子

- ◆2023年6月2日の午後に川崎市宮前区馬絹の道路沿いの一部で豪雨によりブラフ擁壁が崩壊した。
- ◆住宅の敷地の擁壁高さ5m、幅20mほどにわたって崩れ落ち、流れ出た土砂が道路の半分ほどをふさいだ。

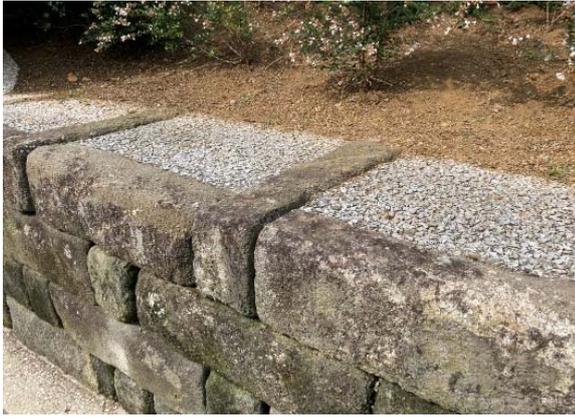
(a)健全な様子

- ◆変状は山手地区の**広範囲**に存在している。
- ◆変状の種類は図のように**風化**や**クラック**が多い。

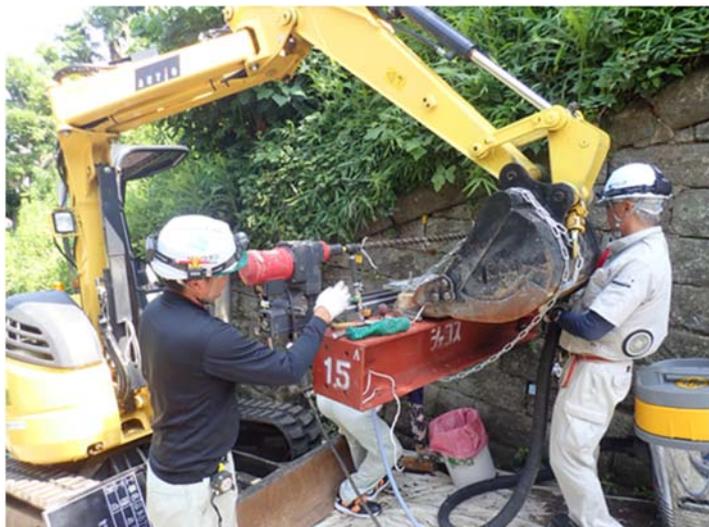
削孔状況
夜間通行止め解除するため
連続足場が組めない

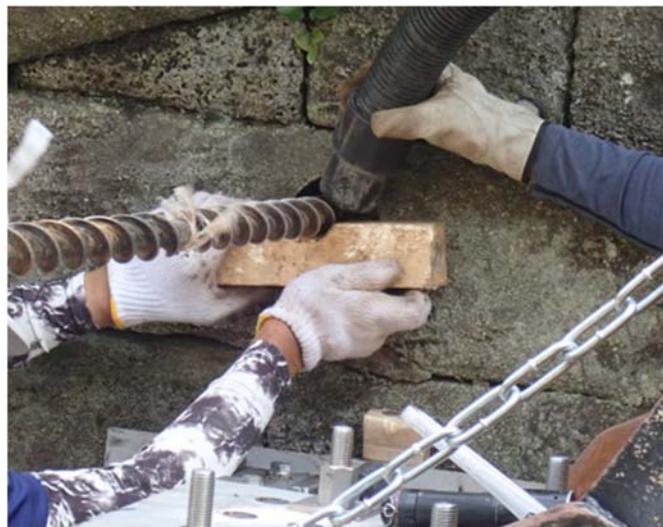
削孔状況
周辺が汚れないようにスライム
をバキュームで回収
