令和元年台風19号で被災した河川護岸の 災害復旧事例

第10回技術発表会

株式会社コーセツコンサルタント

令和元年台風19号で被災した二級河川中津川の護岸について、現地踏査を踏まえ災害要因等の基本事項をとりまとめ、復旧工法の選定を行い、それを踏まえた詳細設計を行った事例についての発表

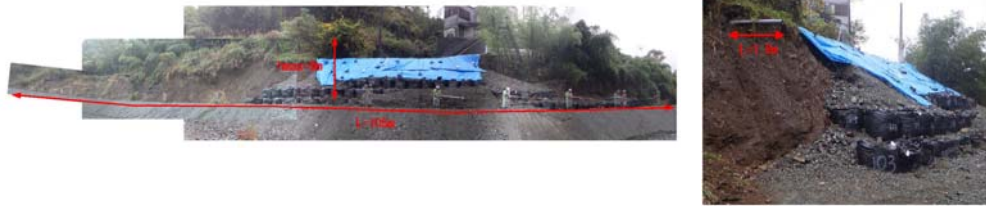
3.1 自然河岸の被災状況

現地調査及び被災後の測量成果等から、自然河岸（道路擁壁区間含む）は延長約105m x 高さ約9m程度 x 深さ約1.8mで崩壊していることが把握できた。

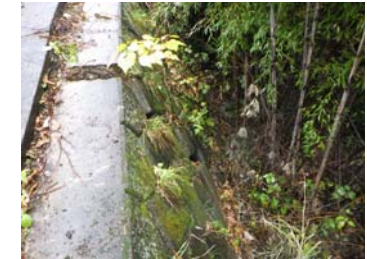
3.2 道路擁壁の被災状況

湯ノ沢付近の境界確定図及び測量成果等から、道路擁壁等が延長11.0mで崩壊したことが判明した。また、崩壊していない箇所においても幅30cm程度のクラックが見られた。

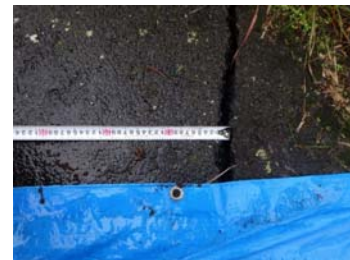
3.2 町道の被災状況

湯ノ沢付近の境界確定図及び測量成果等から、町道が延長約11.0mで崩壊したことが判明した。また、町道内に設置されている湯ノ沢マンホールポンプ付近に路面の亀裂が確認された。

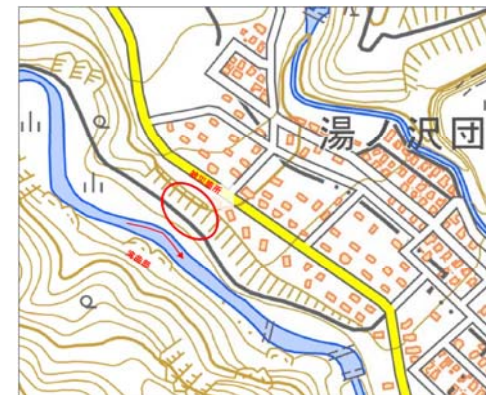
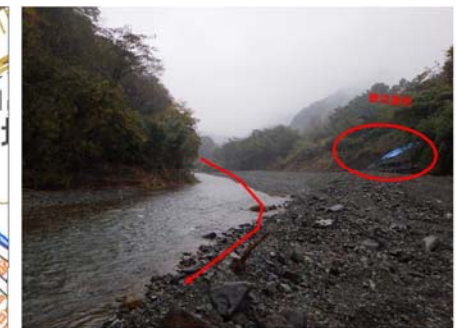
4.1 河道状況

当該箇所は中津川が上流から下流に向かい右に湾曲する水衝部（湾曲部外岸側）の箇所にあたる。その結果、洪水流が左岸に当り、河岸脚部や道路擁壁基礎部が浸食され、河岸が崩壊したと考えられる。

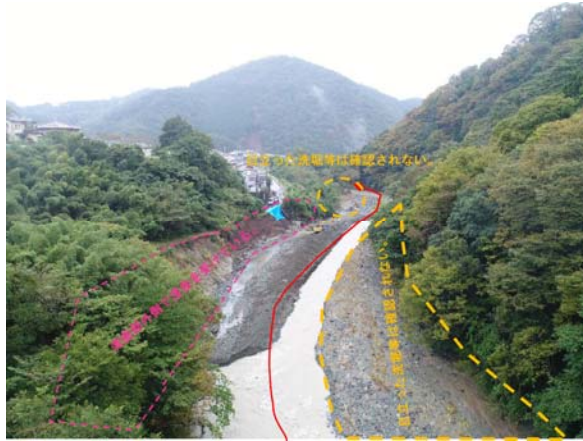
湾曲部より下流側や右岸側においては大規模な河岸浸食は見られなかった。

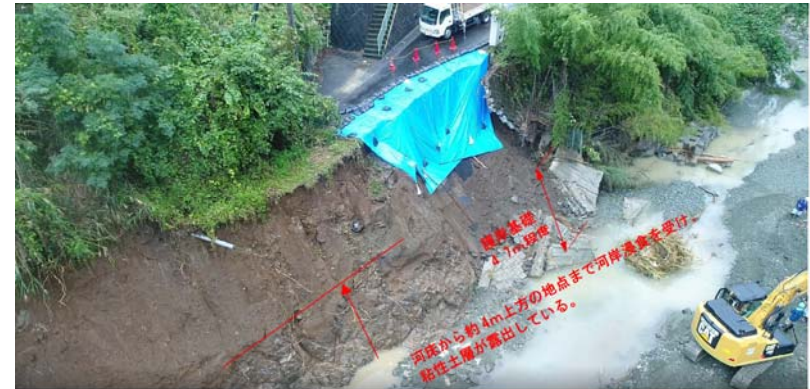
4.2 構造物の被災要因

現地踏査の結果から、道路擁壁の基礎は河床から4.7m上方に施工されていた。また、自然河岸において河床から4m上方の地点まで侵食を受け、粘性土層が露呈していた。以上のことから、道路擁壁基礎部の河岸が侵食を受け、脚部が不安定になり、道路擁壁及び町道が被災したと想定される。
