横浜市認定歴史的建造物 ブラフ積擁壁耐震補強対策

クララ工法概要説明

Culture Retaining Wall Reinforcement Method

文化財石垣・石積擁壁補強技術協会
橋本 隆雄

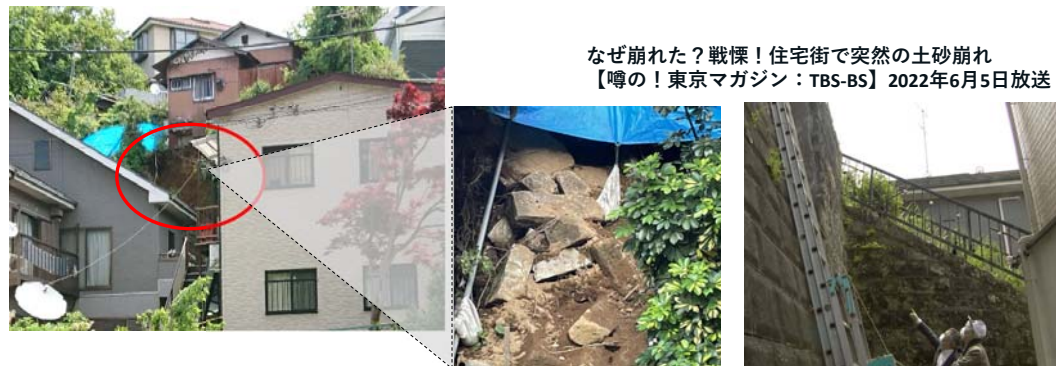
2022年5月横浜市中区打越のブラフ擁壁崩壊

◆2022年5月1日午前2時20分に神奈川県横浜市中区打越地区の一部で豪雨によりブラフ擁壁が崩壊したため高さ10m、幅10m、奥行き3mの土砂流出が発生し、土砂災害警戒のため付近に住む8世帯19人に警戒レベル4にあたる避難指示を出した。

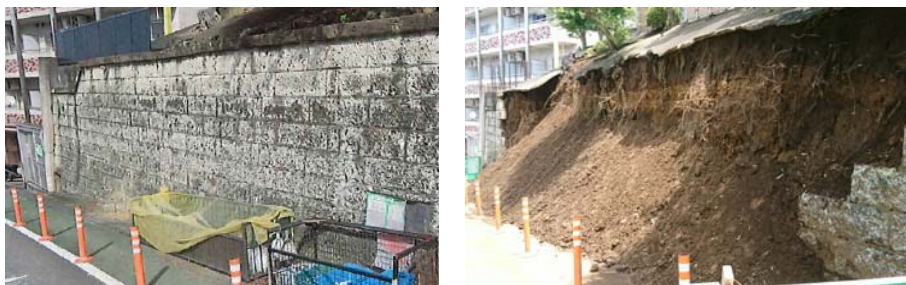
- ◆2023年6月2日の午後に川崎市宮前区馬絹の道路沿いの一部で豪雨によりブラフ擁壁が崩壊した。
- ◆住宅の敷地の擁壁高さ5m、幅20mほどにわたって崩れ落ち、流れ出た土砂が道路の半分ほどをふさいだ。

(a)健全な様子

(b)崩壊後の様子

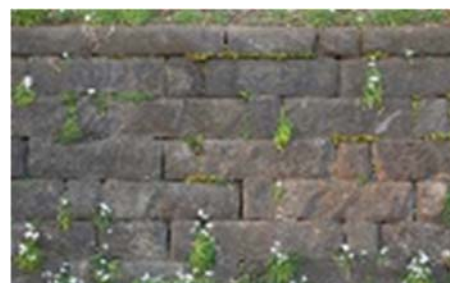
(a)フランス積 (b)イギリス積 (c)ドイツ積 (d)長手積

長手と小口が交互 長手の段、小口の段が交互 小口積

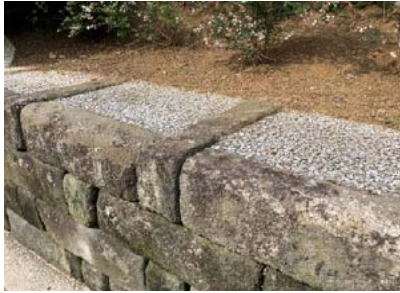
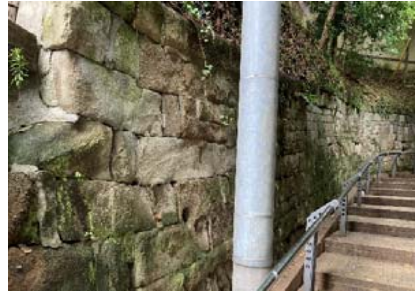
(a)健全な様子

(b)変状後の修復の様子

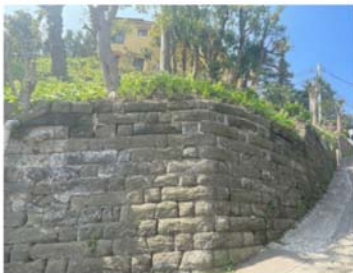
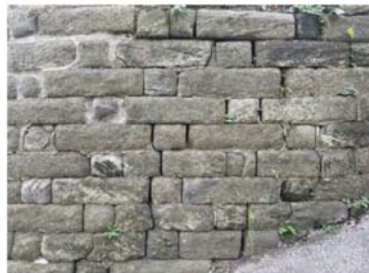
▲ 全景

▲ 近景

擁壁延長:約35.5m
最大高さ:約3.0m
建造年:明治15年頃
(1882年)

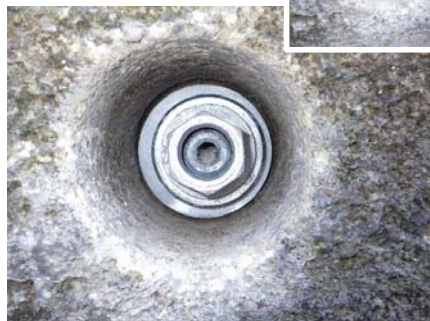
グラウト注入
→

ナット定着

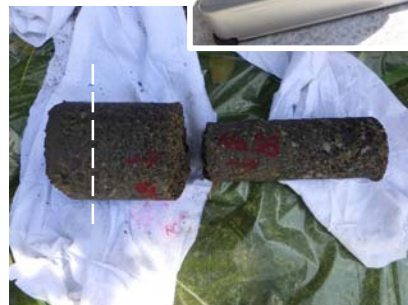
コアサンプル
切断→

コアサンプル

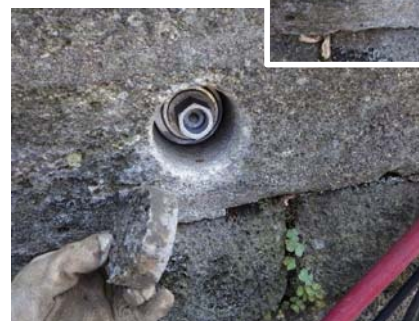
コアサンプル(加工)

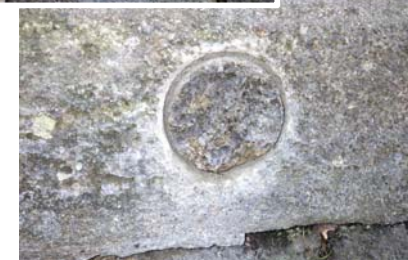
コアサンプル取り付け

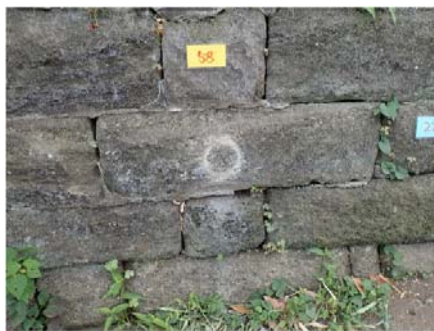
モルタルとコアサンプル破碎骨材
を配合し、充填した直後

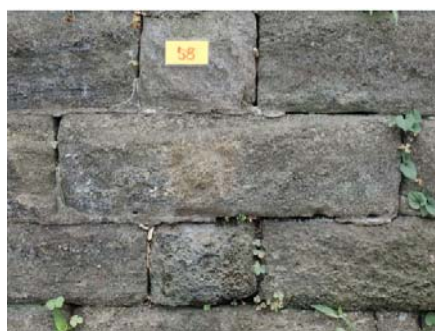
表面をワイヤブラシで削り、
ハンマーで丁寧に削りとりながら
補修

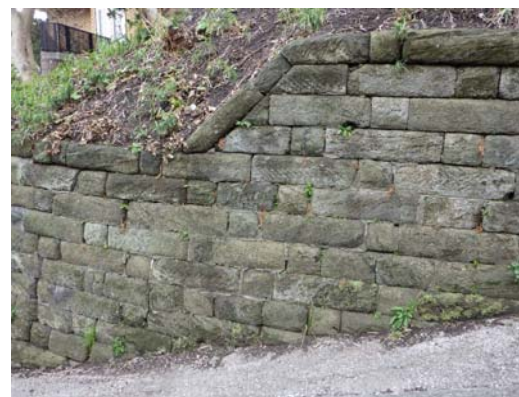
クララ工法施工後状況

施工前

施工後
