# 県立観音崎公園における 防災カルテ点検の事例

日本都市整備株式会社  
田中久美子

県立観音崎公園にて、平成14年度に作成された防災カルテを用いて点検を行い、災害に至る危険性の把握し、緊急対応が必要とされる箇所を整理する。

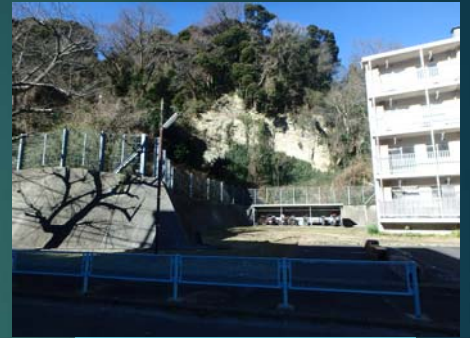
施設周辺の状況

#### 対象項目（岩盤崩壊）

- 高さ15mの急崖を成す露岩で、転石が確認され、落石エネルギーが高いと想定される。
- 過年度成果より、亀裂が発達した基岩盤、露頭部の開口亀裂、樹木の根曲がり確認され、小落石の跡が多数みられた。
- 今回点検時、対策工として落石防護柵及び落石防護擁壁が設置されており、変状に対して対策がなされていた。
- 今後は、対策工の破損や機能低下及び、大規模な岩盤崩落へ進展するような変状の進行の有無について、カルテによる経過観察が望ましい。

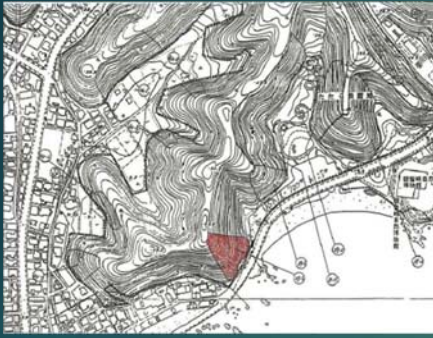
施設位置

### 対象項目（落石崩壊）

- 県道に面した切土法面で、凸型尾根型の自然斜面である。
- 石積み擁壁背面の裏込め材の流出や、擁壁上部の落石防護柵に塩害による老朽化が確認されていた。また、急斜面上部では岩塊の崩壊跡や開口亀裂、樹木根の侵入した亀裂が確認されていた。
- 現地立ち寄った際、斜面上部から崩壊した後で、応急処置として、吹付モルタルによる表面保護工が処置されていた。

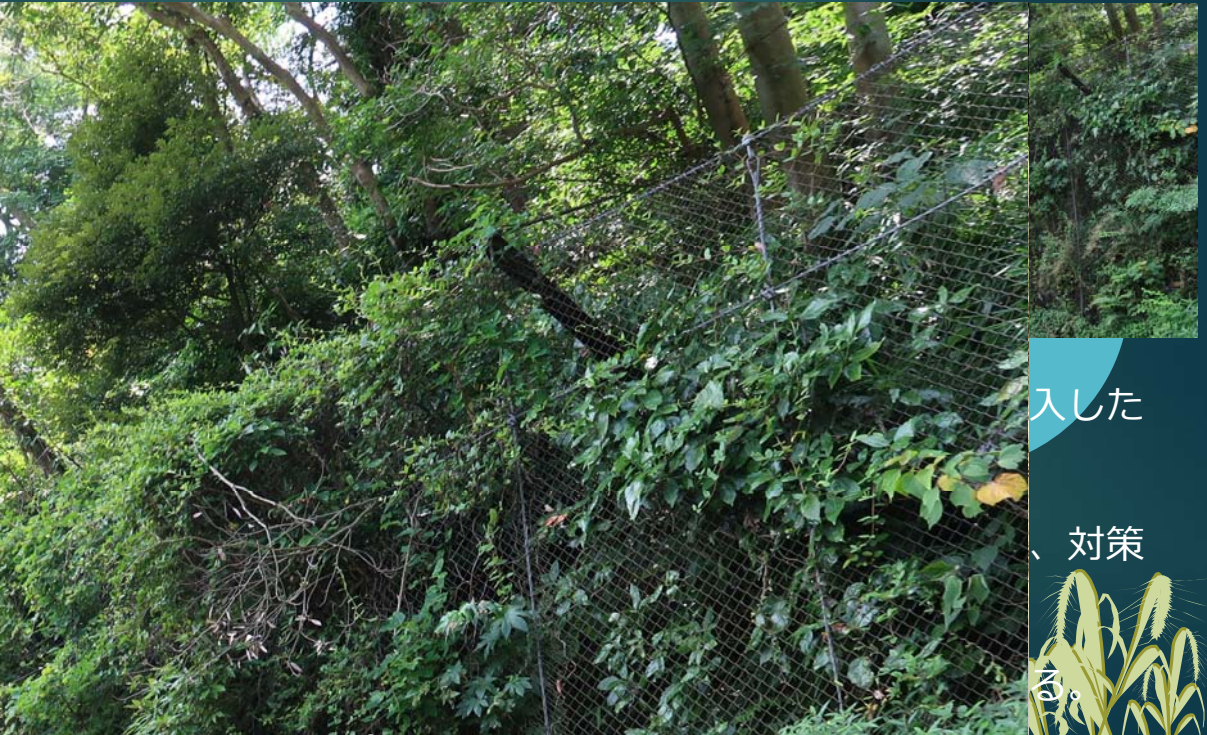
平成14年度

- 現地状況**
- 斜面に開口亀裂
  - 落石防護柵の老朽化
  - 比叡
