県立観音崎公園における 防災カルテ点検の事例

日本都市整備株式会社
田中久美子

県立観音崎公園にて、平成14年度に作成された防災カルテを用いて点検を行い、災害に至る危険性の把握し、緊急対応が必要とされる箇所を整理する。

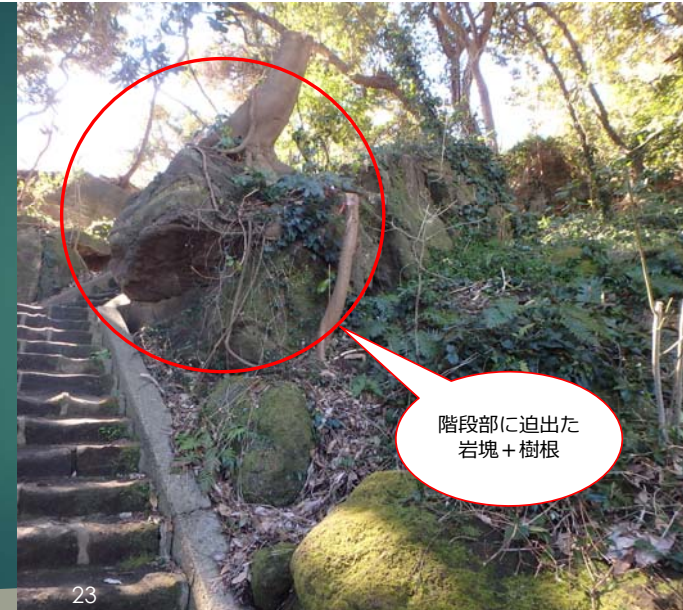
公園内という地域性のため、景観維持を考慮し、対策工法は限られてくる。

災害の要因に対して根本的な対策が取れず、ロックネット等の対処的な対策工法に限定される傾向にある。

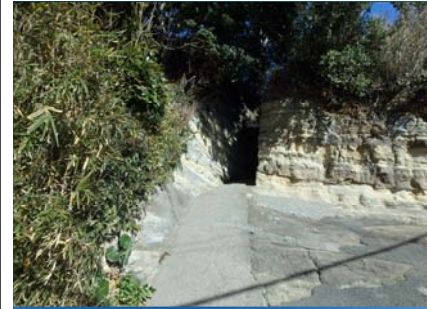
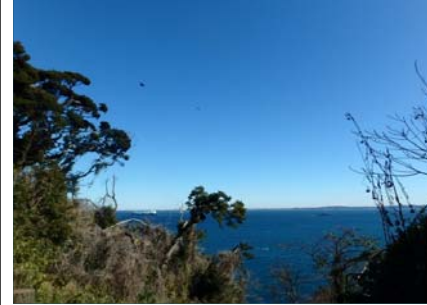
今回の防災カルテ点検は、令和3年度に実施したものである。前回実施（平成14年度）から19年経ち、対策工が設置されていたり、変状の進行が確認されたりと、現地状況に変化が見られた。

公園管理者が日常的に園内を巡回しているが、園内では小落石が頻繁に発生しているため、被害履歴を確認するためにも定期的な防災カルテ点検の実施が望ましい。
