横浜市認定歴史的建造物 ブラフ積擁壁耐震補強対策

クララ工法概要説明

横浜市山手133番ブラフ擁壁(歴史的建造物認定)

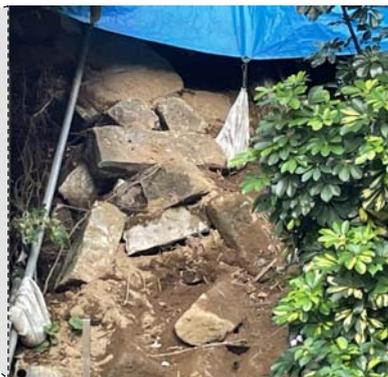
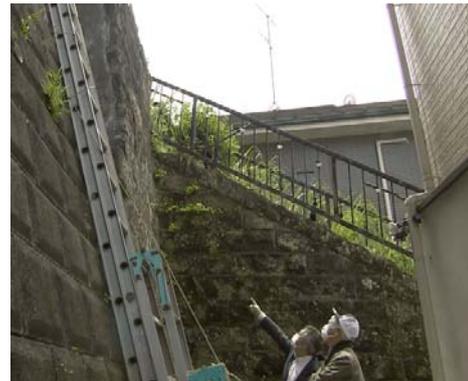
2022年5月横浜市中区打越のブラフ擁壁崩壊

◆2022年5月1日午前2時20分に神奈川県横浜市中区打越地区の一部で豪雨によりブラフ擁壁が崩壊したため高さ10m、幅10m、奥行き3mの土砂流出が発生し、土砂災害警戒のため付近に住む8世帯19人に警戒レベル4にあたる避難指示を出した。

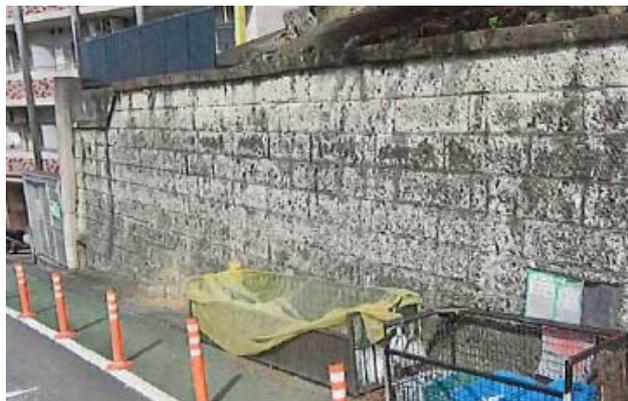
(a)健全な様子

2023年6月川崎市宮前区の擁壁崩壊

- ◆2023年6月2日の午後に川崎市宮前区馬絹の道路沿いの一部で豪雨によりブラフ擁壁が崩壊した。
- ◆住宅の敷地の擁壁高さ5m、幅20mほどにわたって崩れ落ち、流れ出た土砂が道路の半分ほどをふさいだ。

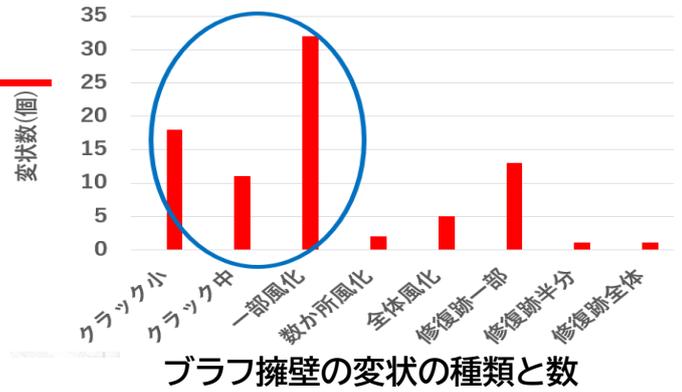
(a)健全な様子

- ◆変状は山手地区の**広範囲**に存在している。
- ◆変状の種類は図のように**風化**や**クラック**が多い。
